車両 XZU710M-0014570 形状 クレーン付

セールスP
ユニック4段クレーン RC アルミ平

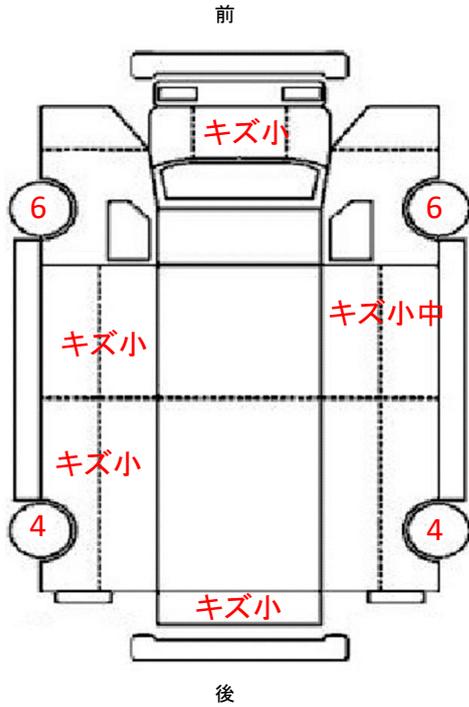
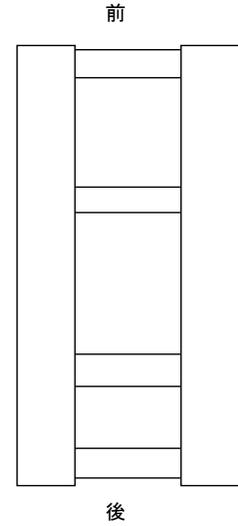
| フロントガラス | <input type="checkbox"/> OK | <input checked="" type="checkbox"/> 飛び石 | ヒビ | 極小1 |

| ワイヤー | 良好 | <input checked="" type="checkbox"/> キンク | 1 動作OK |
